Dijkbreuk, waai en Waayenstein

HENK VAN HET LOO

In: Dorp&Natuur nummer 84-najaar 2025.
Tijdschrift van de Vereniging voor Dorp en Natuur Amerongen-Leersum.

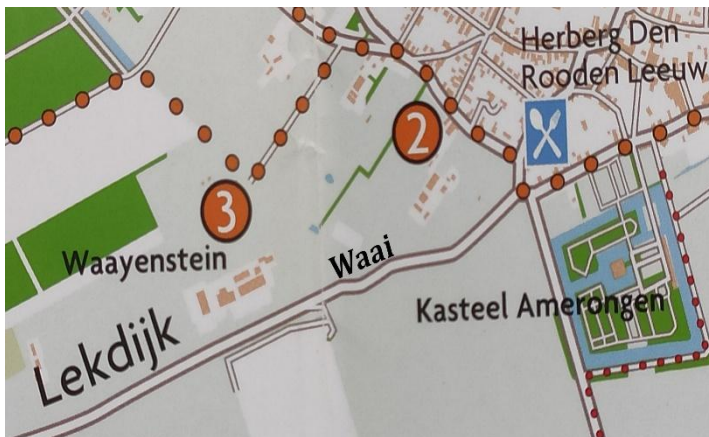
Afb. 1. Detailkaart 'Het Cotlandenpad' met ligging waai.

Op de grens tussen Leersum en Amerongen ligt Waayenstein, ooit een ridderhofstad, nu deel van het landgoed Zuylestein. Jarenlang stonden er een boerderij en een vierkante schuur in totaal ruïneuze toestand; die zijn onlangs mooi gerestaureerd en in woonhuizen omgetoverd. Wie de wandeling 'Het Cotlandenpad' (Van het Loo, 2022, p.3) loopt, komt er vlak langs. Maar vanwaar de naam 'Waayenstein' – is het soms een erg winderige plek? Nee. Die naam kan wel duiden op een waterplas – een waai of wiel – ooit ontstaan door een dijkbreuk.

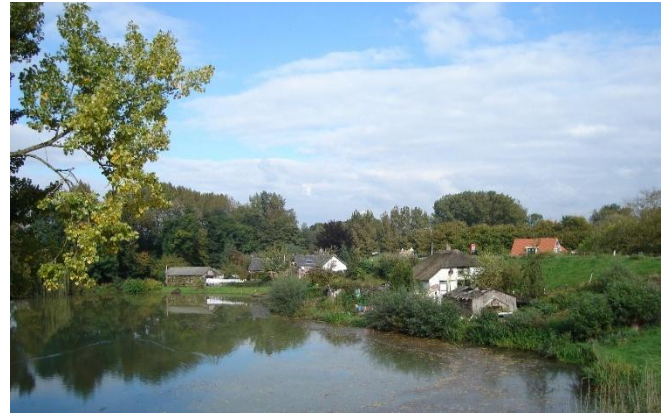
Afb. 2. Een wiel of waai aan de Rijnbanddijk bij Kesteren. (Foto auteur)

Als een winterdijk doorbreekt, blijft er na herstel, vaak een waterplas staan. Die wordt veelal wiel of waai genoemd (of

ook wel braak, breek, brekken, gat, kolk, weel en weijert), zie afbeelding 3.

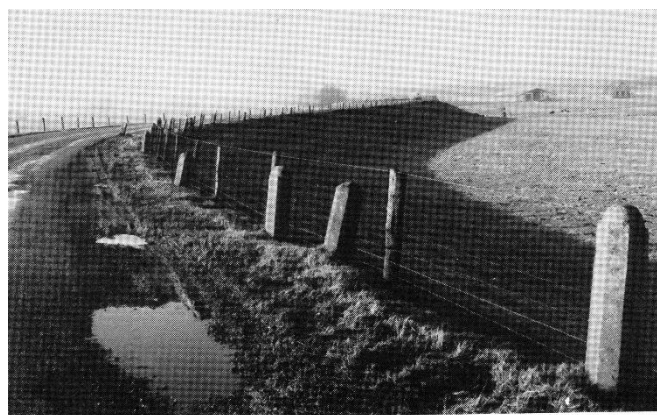
Afbeelding 4. Genummerde palen. Hier bij het begin van de Lekdijk in Amerongen. Foto Stichting voor Bodemkartering.

Voor het onderhoud werd de dijk in hoefslagen verdeeld: vakken van verschillende grootte, gemarkeerd door genummerde palen. Aan gebruikers met

veel grond werden grotere dijkdelen toegewezen dan aan kleine grondgebruikers. De palen zijn rond 1984 verdwenen, maar op de herstelde dijk bij de stuw resteert o.a. nr. 131.

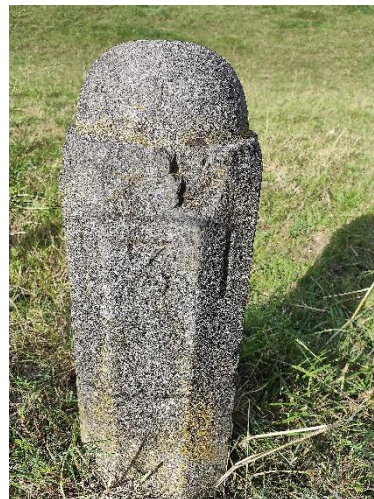
Afb. Dijkpaal 131 nabij stuw van Amerongen. Foto auteur.

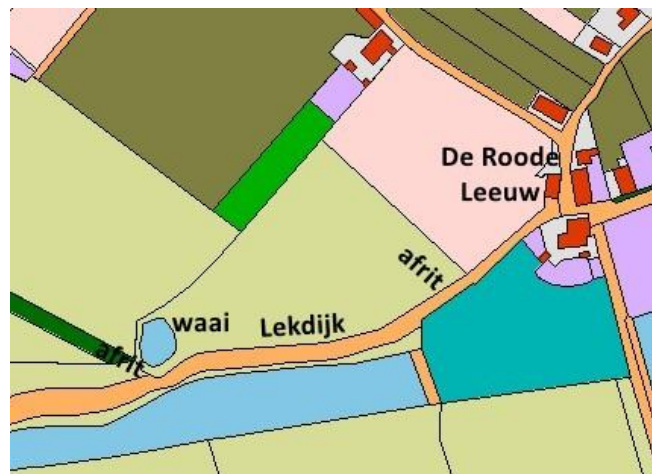
Op afb. 6 is het ronde plasje, een waai ten noorden van de Lekdijk goed te zien.

Afbeelding 6 geeft duidelijk de situatie in 1832 aan. De dijk is iets

zuidelijker dan het oude tracé hersteld en de waai zal dus binnendijs hebben gelegen. Op dit nieuwe herstelde deel van de dijk is het minder goed aan de ligging van de dijk te zien dat hier sprake is geweest van een dijkdoorbraak. De destijds dichtgegooide waai is echter goed te herkennen doordat deze nog altijd laag in het terrein ligt, op het zuidelijk deel van wat nu de paardenzandbak is, richting wilg. De voormalige waai is vanaf De Roode Leeuw op de Lekdijk naar Wijk bij Duurstede te bereiken via tweede afslag. Tussen de wilg en de paardenzandbak ligt de voormalige waai.

Kunnen we zeggen dat waai op afbeelding 6 de naamgever is van Waayenstein. Deze naam werd in 1436 voor het eerst genoemd. De dijkdoorbraak was dus eerder. Daardoor ontstond er een waai in het begin van de Lekdijk bij Amerongen.

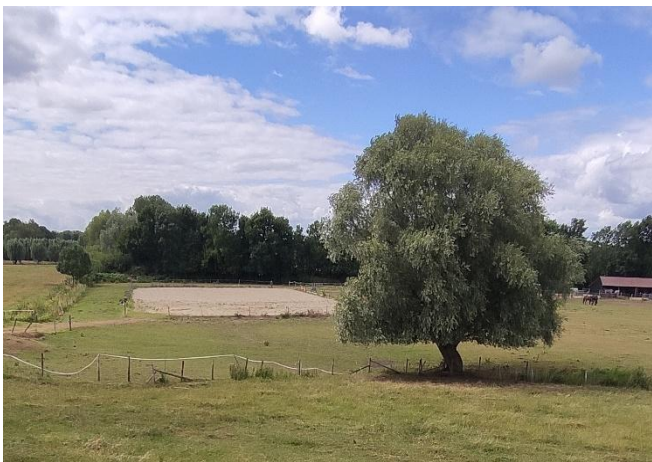
Afb. 7. Wilg en paardenzandbak(foto auteur).
